Delrapport 031231 Restaureringsarbeten gjorda i Lumsån

Restaurering har gjorts i strömpartierna i Lumsån från sågen och upp till lugnvattnet (**Flaket**) c:a 350 uppströms Smedjan. (Som då totalt ger en sträcka på ca 1200m)

**Sportfiske För Morgondagen i
samarbete med Älgmark Malingsbo-
Kloten**

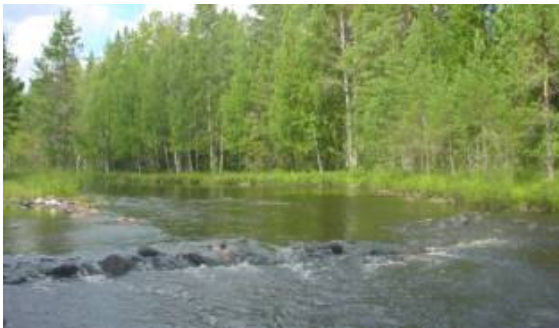
Flaketnacken före restaurering, Nacken gick tvärs över över ån. Under lågvattenperioden så strilade det över hela nacken och utgjorde det omöjligt för passage för fisken

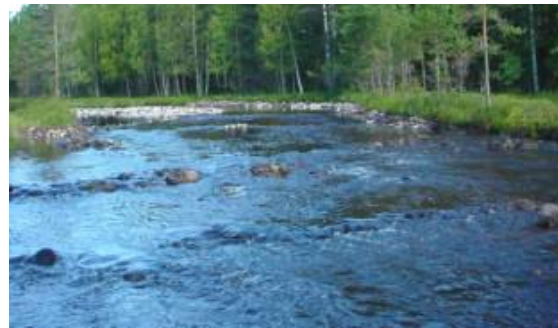
Flaketnacken efter restaurering. Lägga märke till hur vi "splittade" isär nacken och samtidigt så ökade vi ståndplatserna för den mindre fisken.

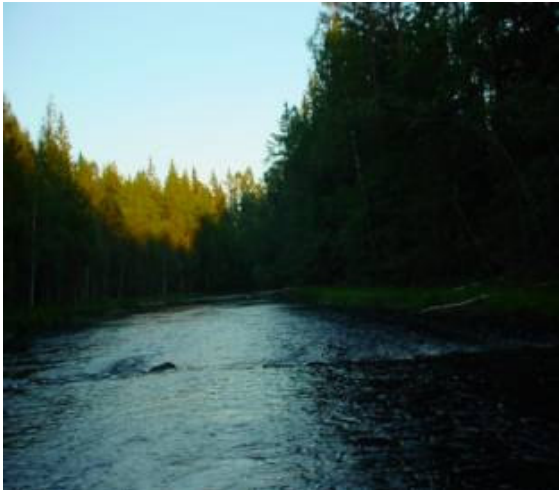
Flaketnacken nedströms. Bild före restaurering. Brett parti (tyvärr med högvatten på bild. Mycket Grunt parti 2-3 dm. fram till nästa nacke. (som Flaket nacken före restaurering.)

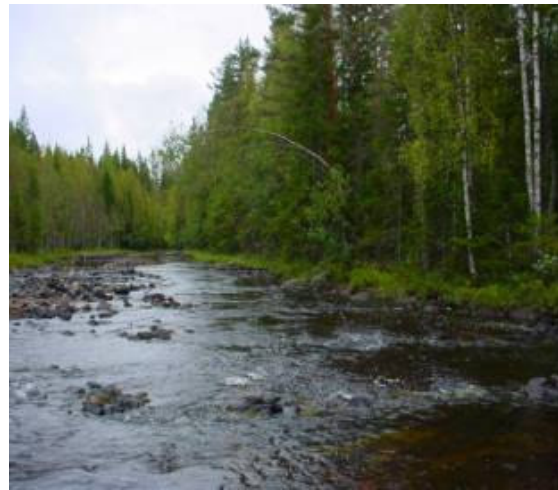
Flaketnacken nedströms. Bild efter restaurering. Lägga märke till hur vi har plockat bort mycket sten från den högra fåran, samtidigt har vi fått en djupare "ränna" som håller även ett djup under lågvattenperioden. Lägga också märke till de fler ståndplatser vi lyckats åstadkomma.

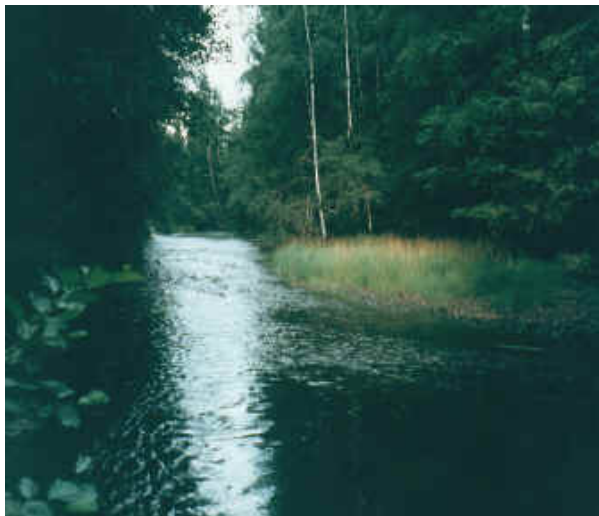
Laggströmmen före restaurering.

Från att haft nästan ett stillastående vatten, samt att ön nedströms delade på fåran., (all vatten behövs under lågvatten perioden.) Har vi nu koncentrerat fåran till en, samt täppt för de sk. "dödytorna" som utgör en optimal miljö för gäddans uppväxt. Stor sten har placerats ut i å fåran, en mer varierad bottenvolym har skapats.

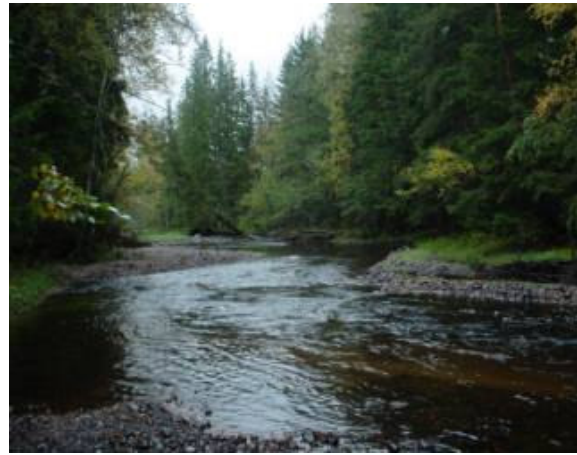
Laggbengtsstryket efter restaurering.

De åtgärder som är gjorda är att där det saknades större block/sten och bottenprofilen var väldigt jämn, där har vi grävt hålor för att skapa en mera kuperad botten som har givit mer skydd och livsutrymme för den lite större fisken och allt annat vattenlevande under lågvattenperioder. På vissa platser har sten lyfts ut i å fåran och på så sätt har arealen på bottenytan ökat, en mer variabel miljö har skapats, syreblandningen och strömmens produktion har ökat vilket gynnar öring förekomsten som är den mest påtagliga av de positiva effekterna. Mängden död ved har ökat, vilket har stor betydelse för vattendragets biologiska områden, där bildas bl a gömslen och uppehållsplatser för växter och djur samtidigt som näringstillgången ökar för både fisk och bottenfauna.

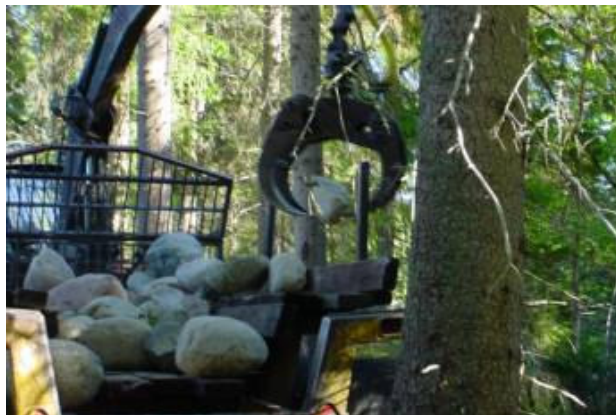
En skogstraktor m. kran användes som transportmedel för att köra upp de 2-3 kbm stenen. Stenar i 3-6 dm i diam. Stenar som väl kommit till användning vid skapandet av ståndplatser i bl a **Laggbengtsstryket** och **Laggtrömmen**.

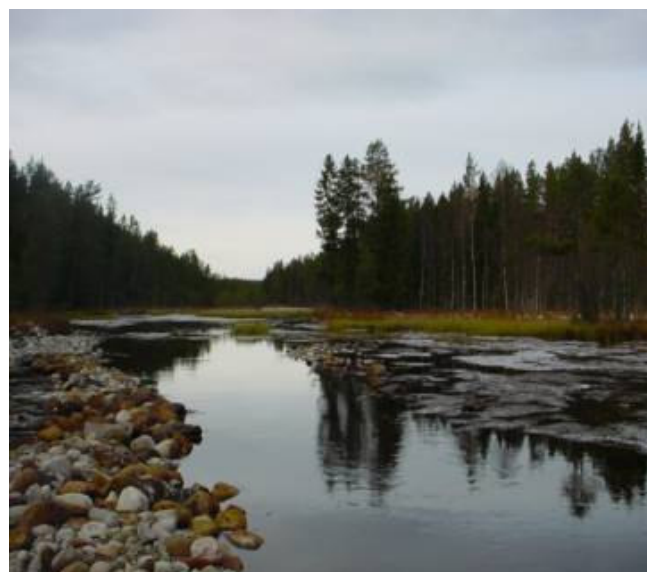
**Flaket****Död ved och nedfallna träd**

Död ved och överhängande skydd och träd i vattnet är ytterst viktigt för större och mindre fisk

Vi har med tillstånd från Sveaskog vinschat ner några träd där bottenprofilen har varit ganska flack och jämn. De nedvinschade träden hjälper inte bara till att gräva ur hålor i strömmen utan ger även en ökad produktion av bl.a. insektslivet i ån.

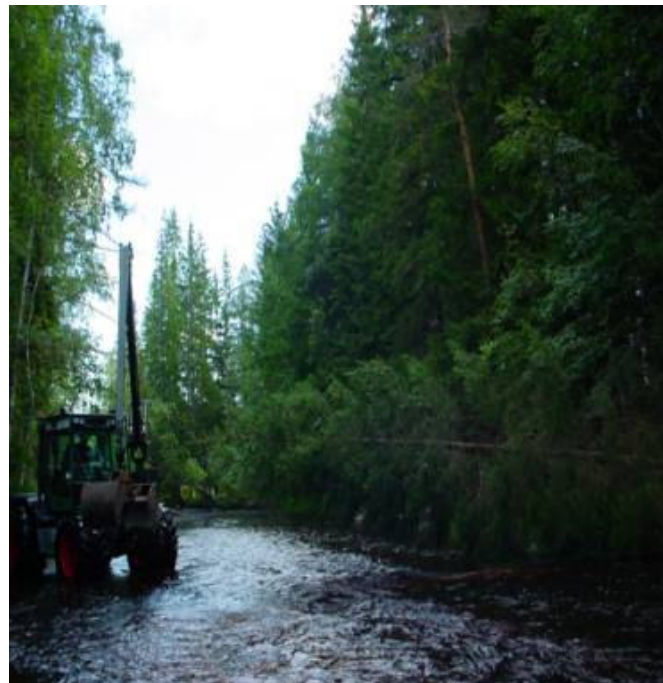
Nedvinschning av träd vid **Laggbengtstryket**

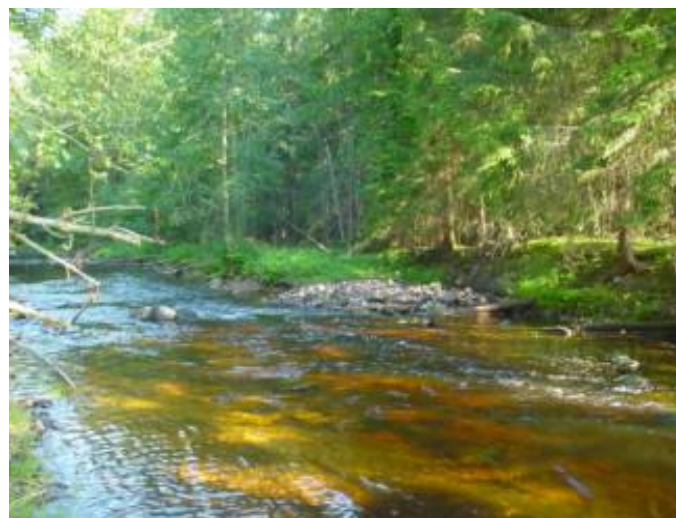
Gärdsjöbostryketsbörjan En av de tilltänkta lekplatserna.

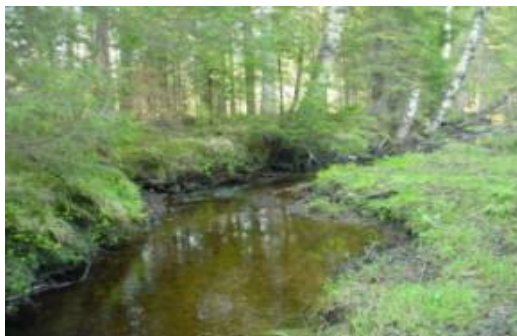
Lumsåkvillen rinner i en tarm från **Rondellen** och möter ån igen i mitten av **Laggbengtstryket**

Vi har också restaurerat en befintlig "tarmkanal" (sidofåra av Lumsån) för hand som vi kallar för "**Lumsåkvillen**" genom att gräva ur det, placera ut död ved, sten mm blir detta en optimal sträcka för den mindre öringen.

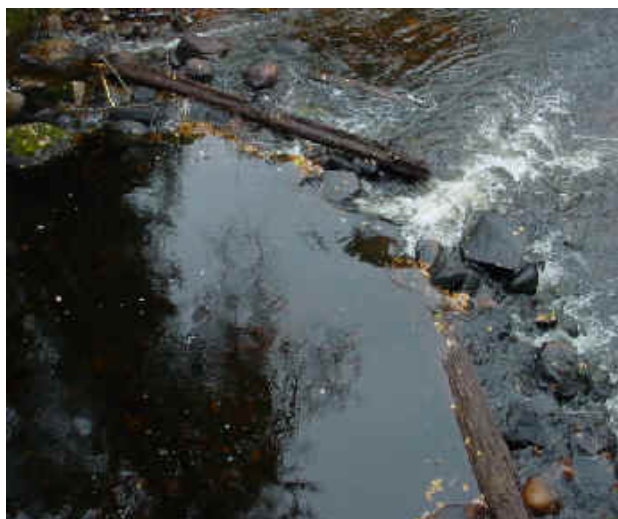
"Gäddspärr" strax nedströms **Sågbron**

Genom att dämna upp c:a 3-4 dm strax nedströms **Sågbron** så hoppas vi att detta ställe fungerar som en gäddspärr. Enl. facklitteraturen, så sägs det att gäddan ej kan "hoppa" över 40 cm. Öppningen i mitten är tillräcklig för att lekvandrande öring från Malingsbosjön ska ta sig förbi. Det är c:a 40-50 cm djupt nedanför och lika djupt ovanför.
